### LEI MUNICIPAL Nº 2.085, DE 26 DE NOVEMBRO DE 2018

Dispõe sobre a ratificação e aprovação do Plano Municipal de Controle de Erosão do município de Bernardino de Campos.

**Plano de Controle de Erosão**  
Bernardino de Campos - SP

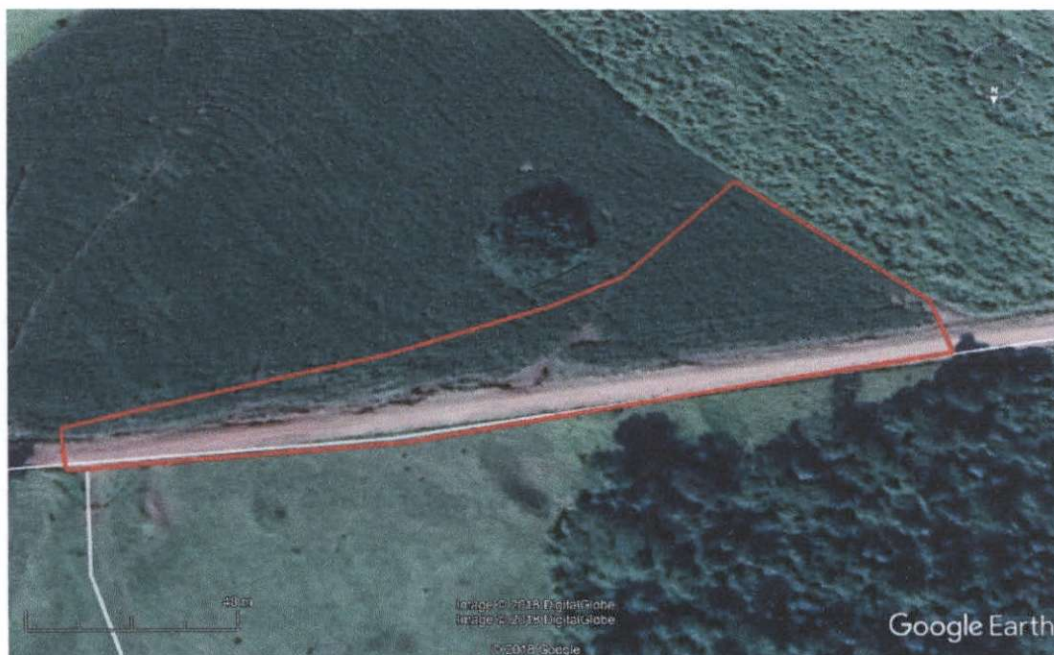
Figura 11: Localização do processo erosivo. (Fonte: Google Earth)

O processo erosivo encontrado no Banco de Terra esta localizado em uma estrada rural, acesso da estrada Vereador Sebastião Satiro Tosta, que liga até o bairro do Lageado, no município de Óleo, que faz divisa com o município na porção nordeste.

Chegando no acesso ao “ Banco da Terra”, nota-se a falta de curvas de nível nas plantações, o que ocasionou a formação de voçorocas de até 3 metros de profundidade ao longo de aproximadamente 300 metros da estrada, por ação das chuvas.

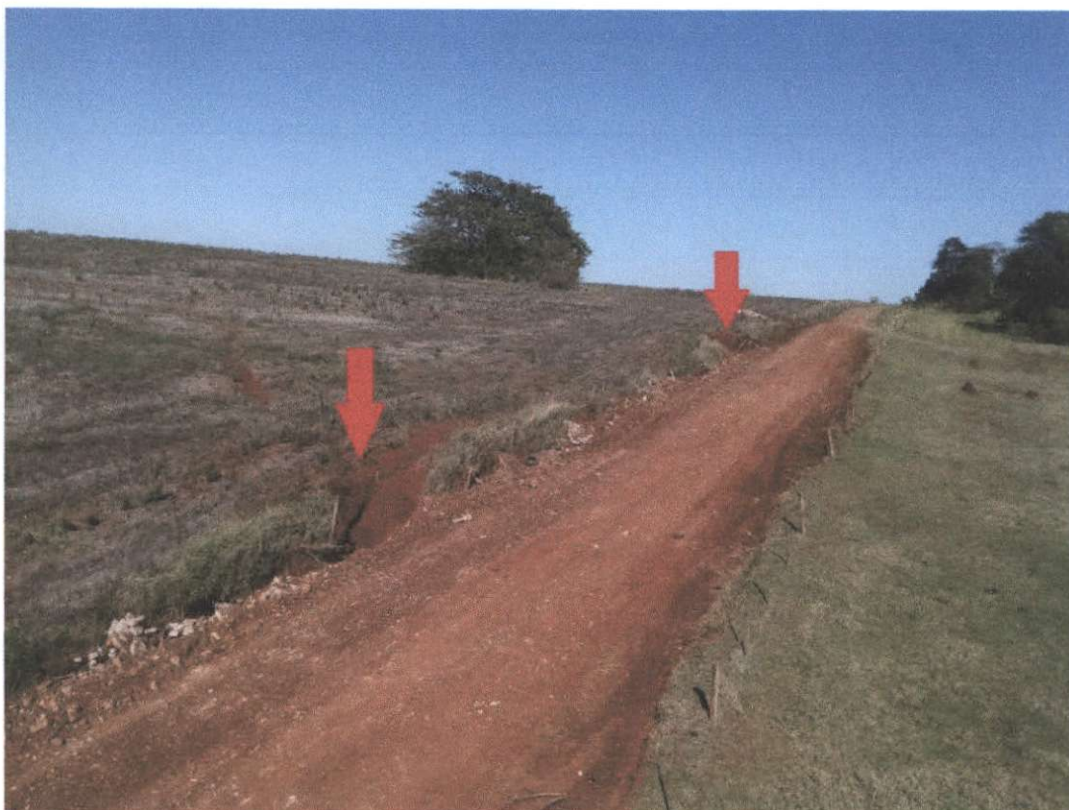
Figura 12: Identificação das voçorocas.

Foram identificados duas voçorocas ao lado da estrada como apresentado na figura 12. As duas crateras possuem aproximadamente 5 metros de comprimento por 3 de profundidade.

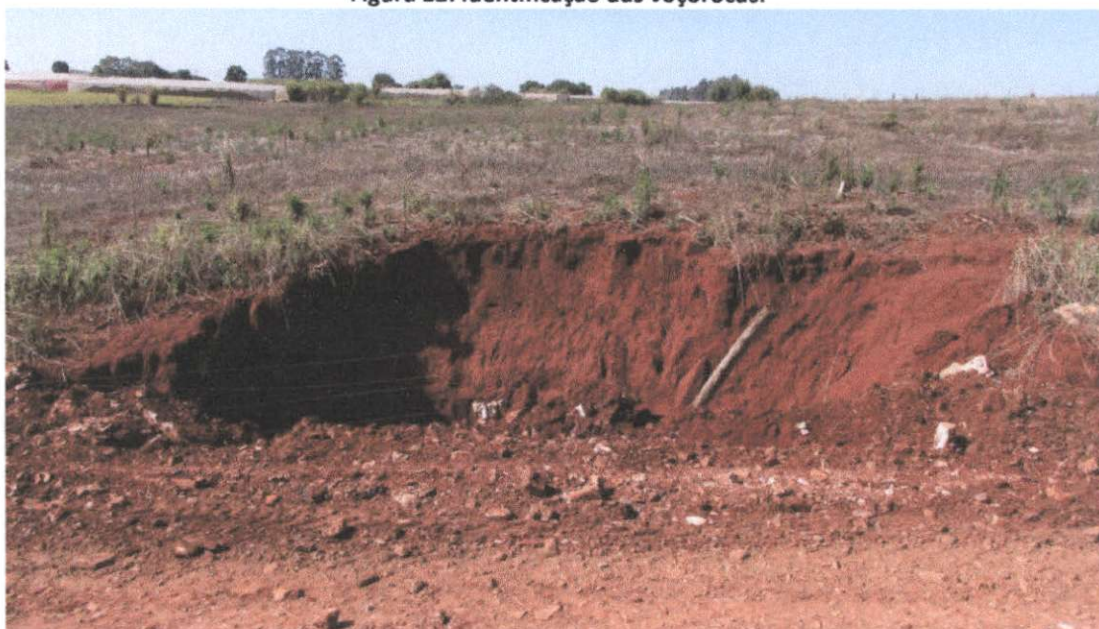
Figura 13: Detalhe da voçoroca 1.

A alteração no terreno superior à estrada pela ação da chuva é nítida, pode se notar a falta de curvas de nível que tem o papel de conter e amortecer a velocidade das enxurradas provocadas pelos longos períodos de chuva.

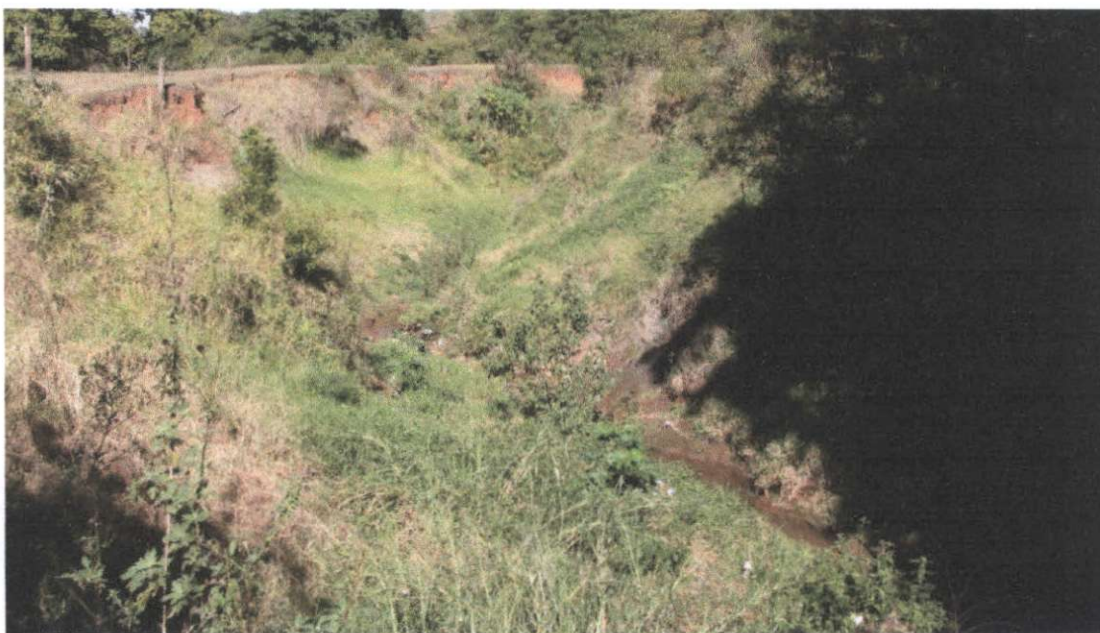
**Figura 16: Aspécto geral do córrego.**

De acordo com vistoria e análise feita no local, pode se constatar que o córrego esta sofrendo processo de assoreamento, devido à falta de cobertura vegetal nas margens, o que ajuda no desprendimento do solo, formando grandes ravinas nos desbarrancamentos nas margens e voçorocas nos locais mais planos ao longo do córrego.

Ao longo de aproximadamente 300 metros as margens do córrego apresentam deformidades, sendo os desbarrancamentos frequentes ao decorrer das estações chuvosas. O canal de drenagem das águas pluviais que descem no sentido leste, oriundas dos bairros Jardim Brasil I, II, III e IV, cederam junto aos desbarrancamentos como pode ser visto na figura 17.

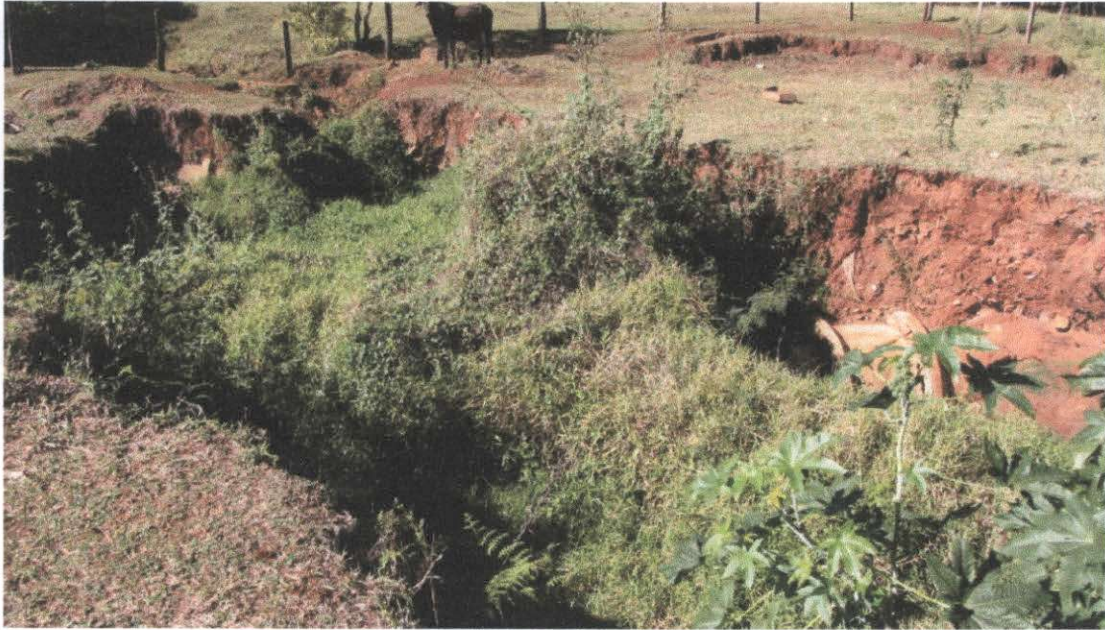
**Figura 16:** Formação de ravinas ao longo da tubulação de drenagem de águas pluviais.

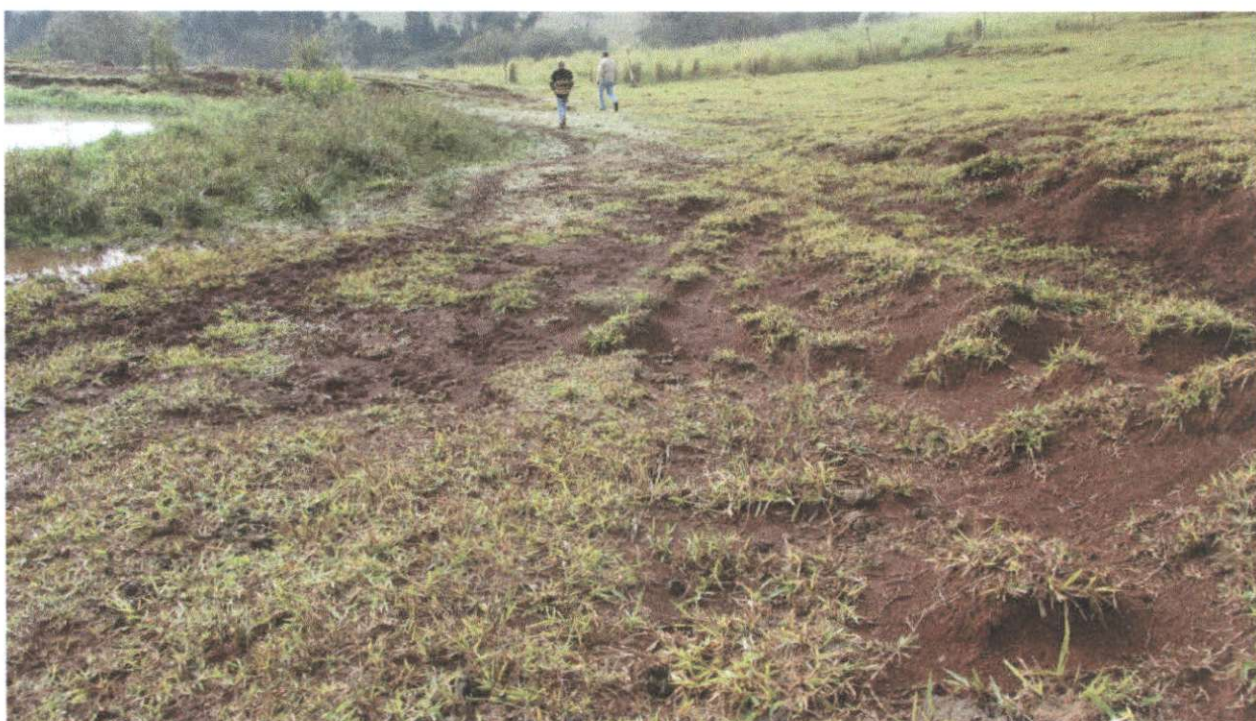
Conforme a análise do local foram identificados dois processos erosivos ao lado de um açude. O terreno possui declividade acentuada (aproximadamente 40°) e a porção mais baixa do terreno esta sofrendo processo erosivo inicial, devido a falta de cobertura ideal no pasto e pisoteamento por animais próximo a beira do córrego e do açude, contribuindo para a formação de barrancos que podem resultar em grandes ravinas.

Os processos erosivos encontrados neste local ainda estão em estágio inicial e precisam de medidas urgentes para que não ocorra a formação de erosões em estágio avançado, prejudicando ainda mais o terreno e as obras a serem feitas no local.

**Figura 18: Margens do açude pisoteadas pelo gado**
